SISTEMA DE REPARACION ARMOR PLATE

Usuario: OLDELVAL S. A.

Lugar: Neuquén – Argentina
Cañería: CODO DE 14"
Tipos de Fallas: Corrosión Localizada
Fecha: MARZO DE 2004

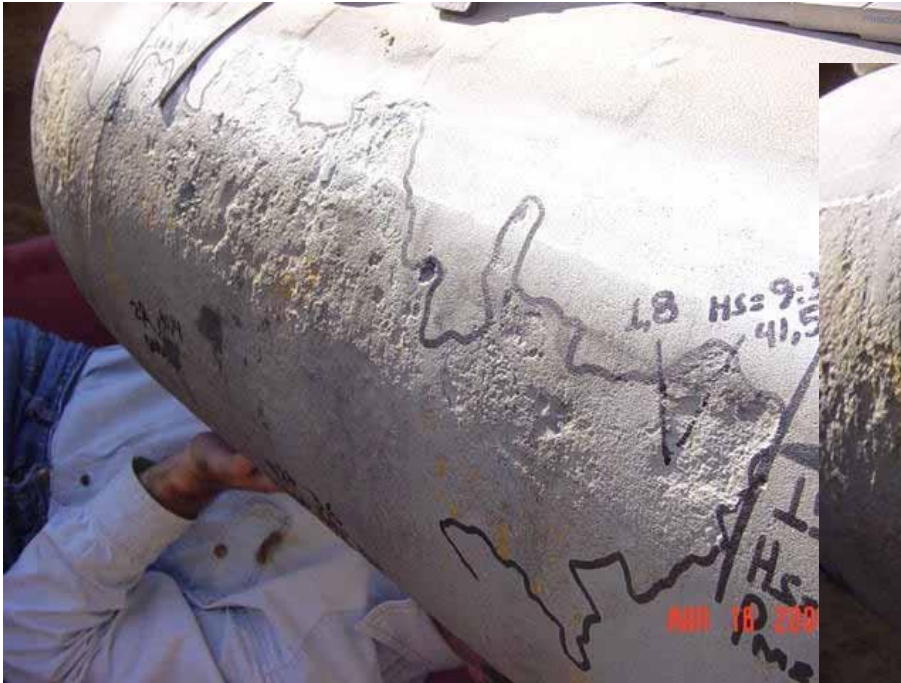
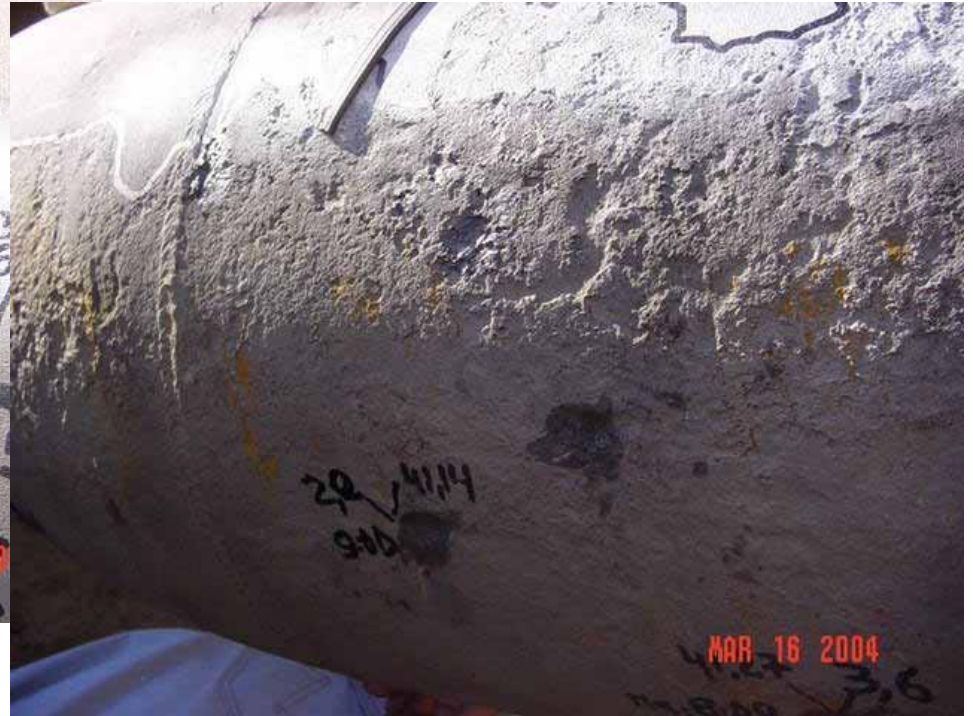
ESTADO DE LA CAÑERIA A REPARAR

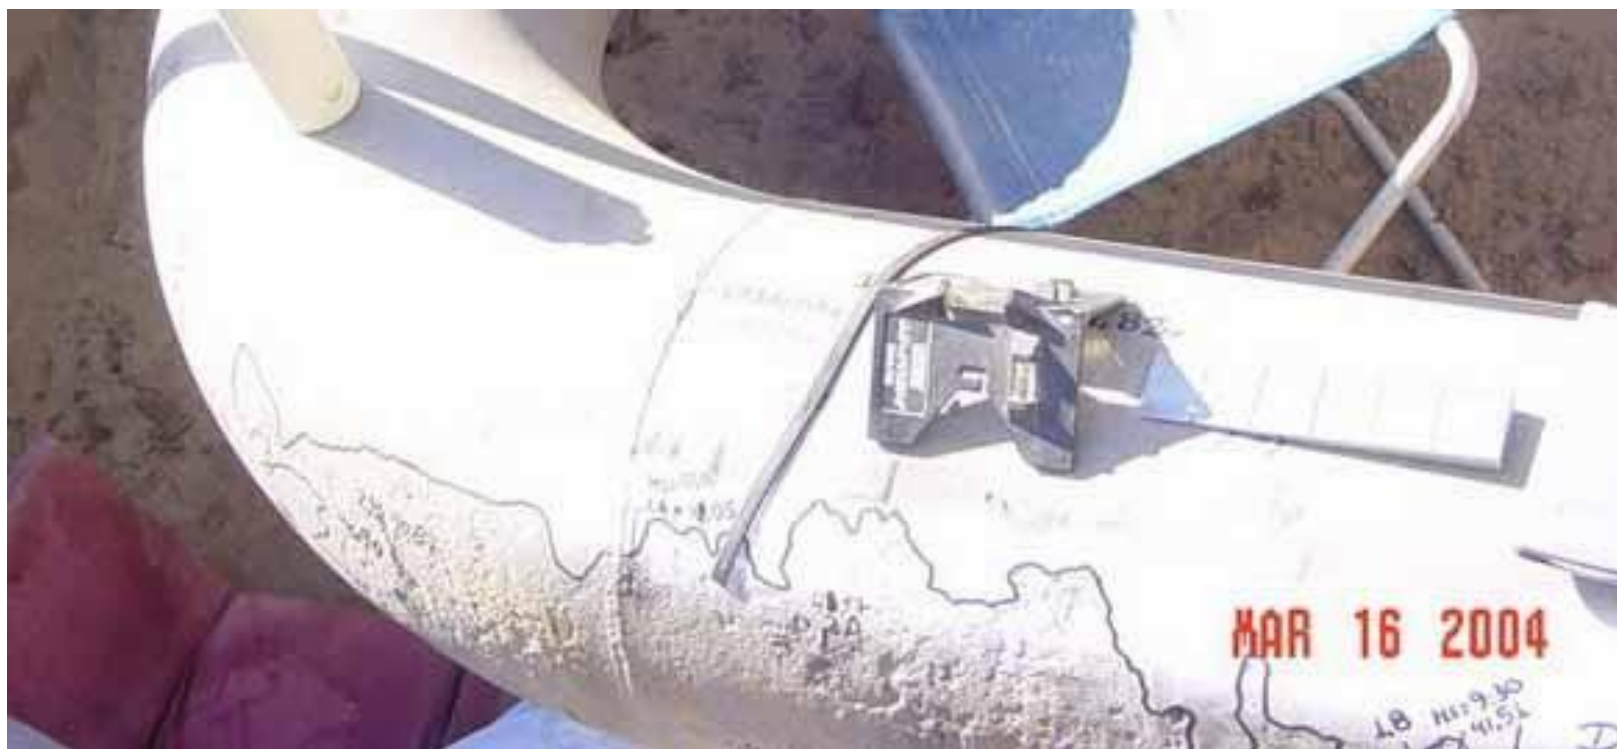
ESTADO DE LA CAÑERÍA A REPARAR
