## **SISTEMA DE REPARACION ARMOR PLATE**

Usuario: Pan American Fuegoina

Cañería: Gasoducto de 6,625”

Tipos de Fallas: Corrosión localizada en distintos sectores de gasoducto

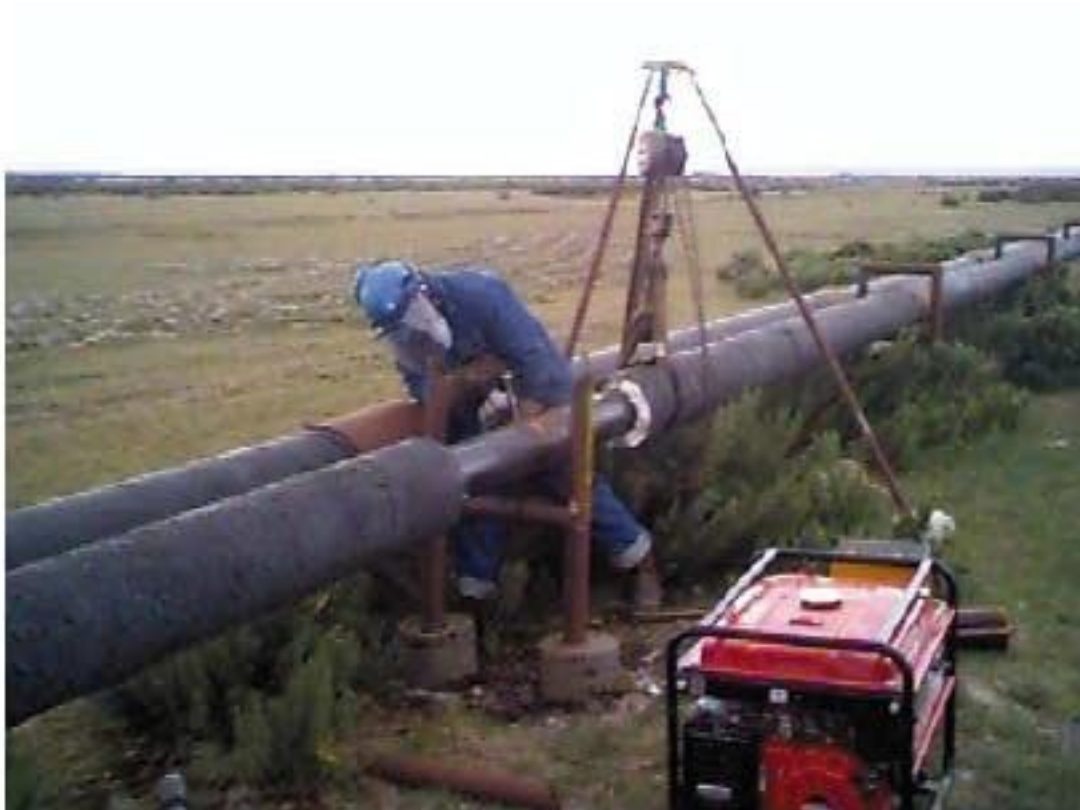
## **Remoción de la Aislación Térmica Y limpieza de la cañería**

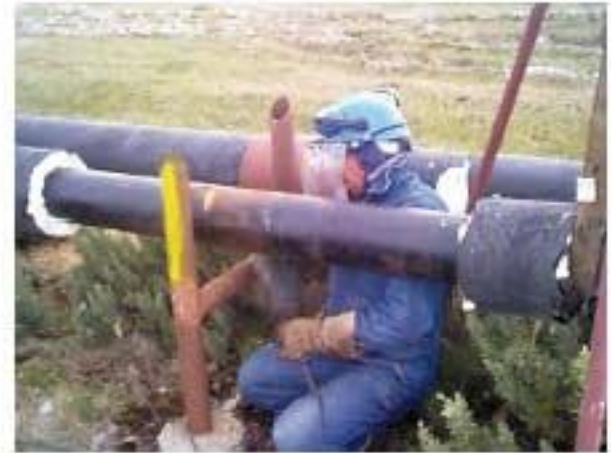
## Limpieza de cañería con cepillo de alambre

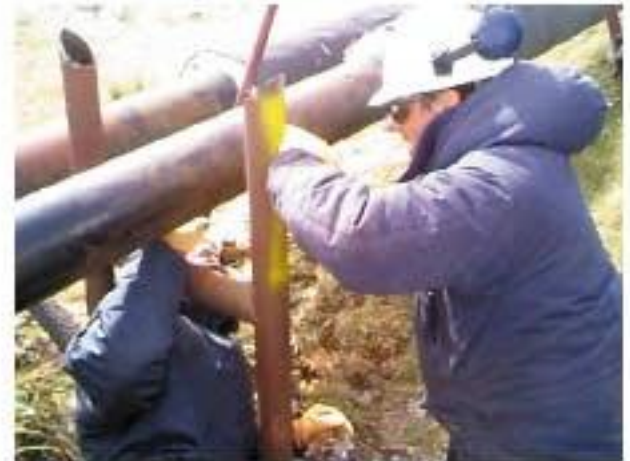
## Inspección visual

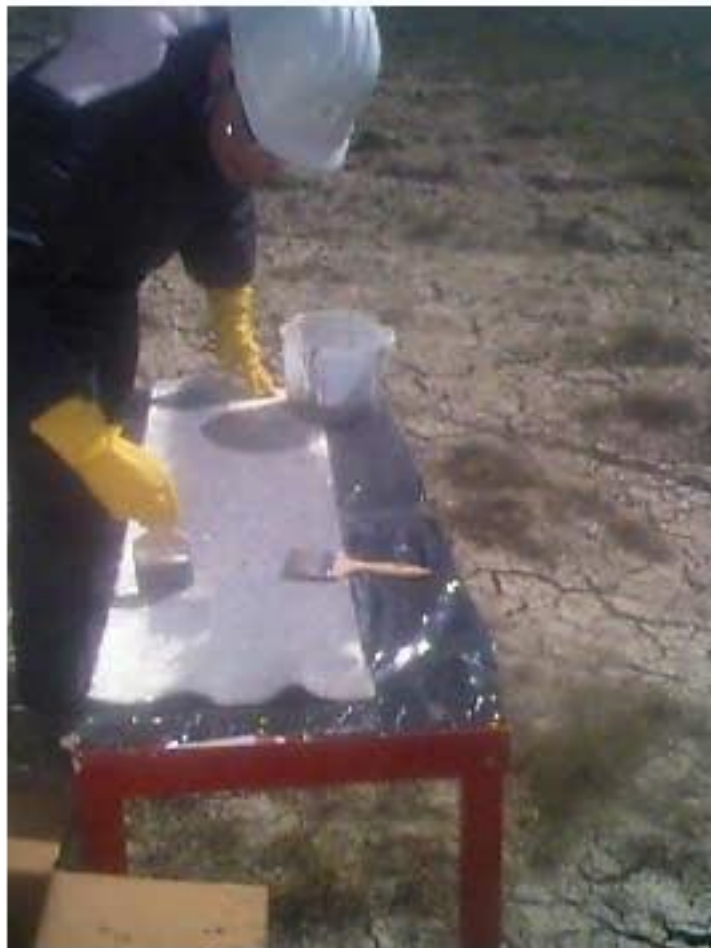
## **Colocación de la resina epoxi líquida sobre la fibra de vidrio**

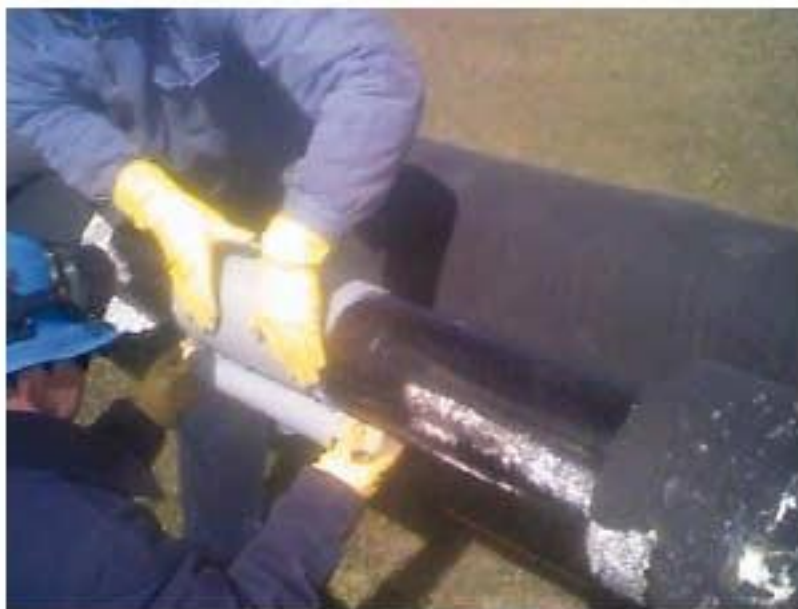
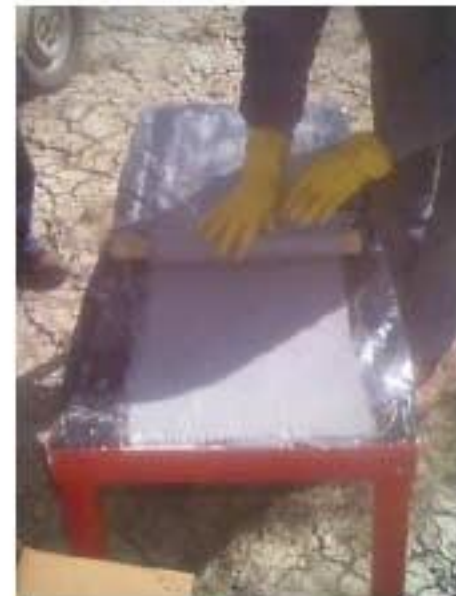
## **Enrollado de la fibra de vidrio en taco de madera**

## **Instalación sobre la cañería Utilizando el taco de madera**

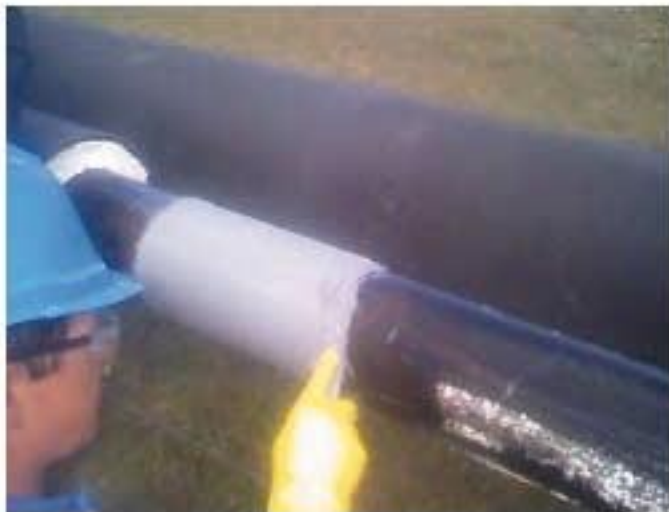
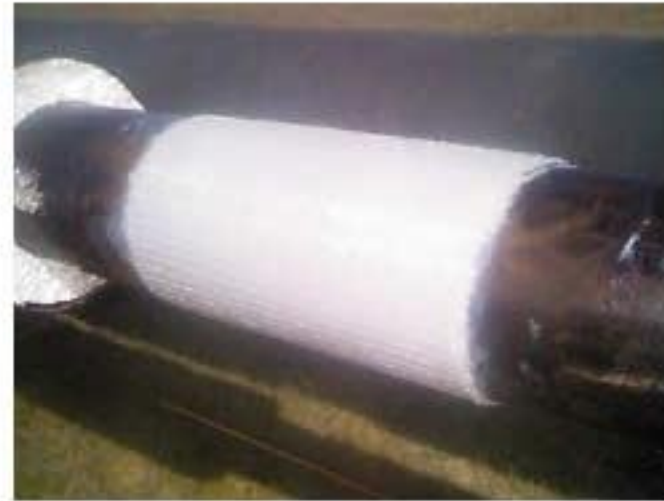
## **Sistema aplicado sin curar**

## **Acabado de bordes con masilla**

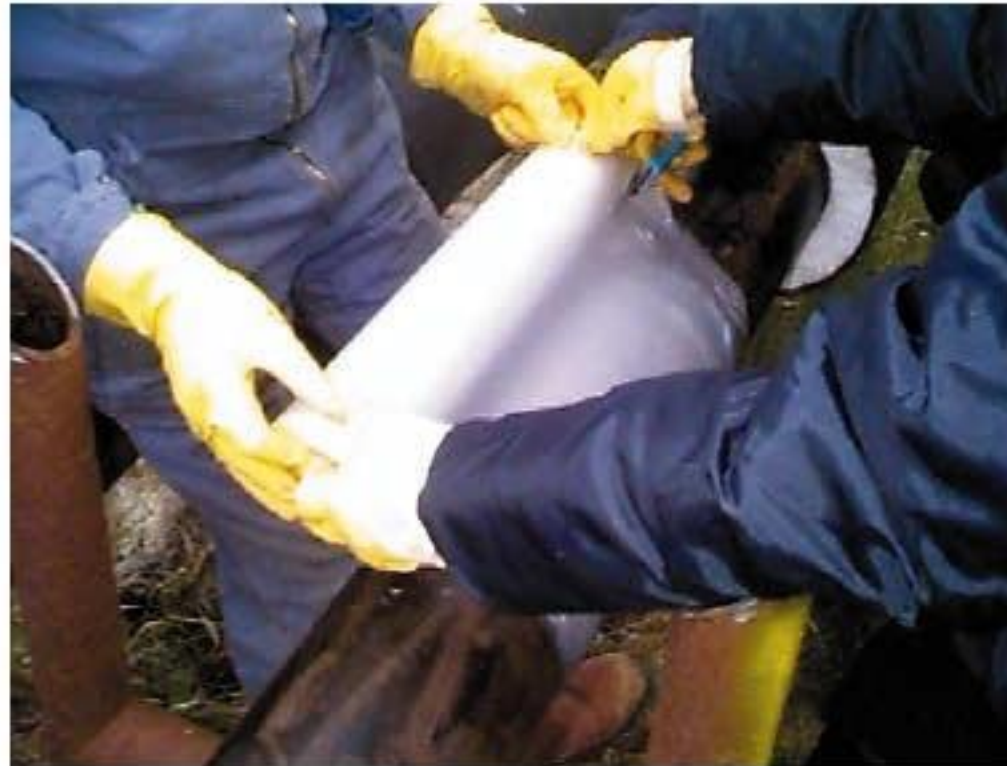
## Aplicación de lámina mylar previo al curado

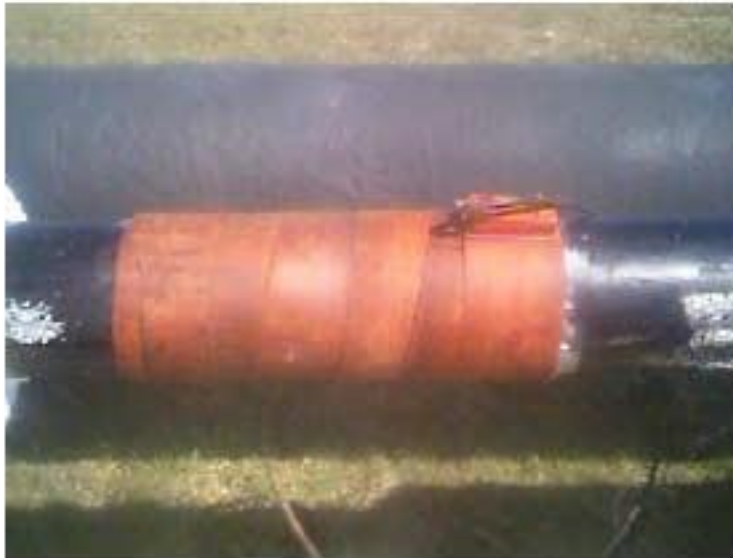
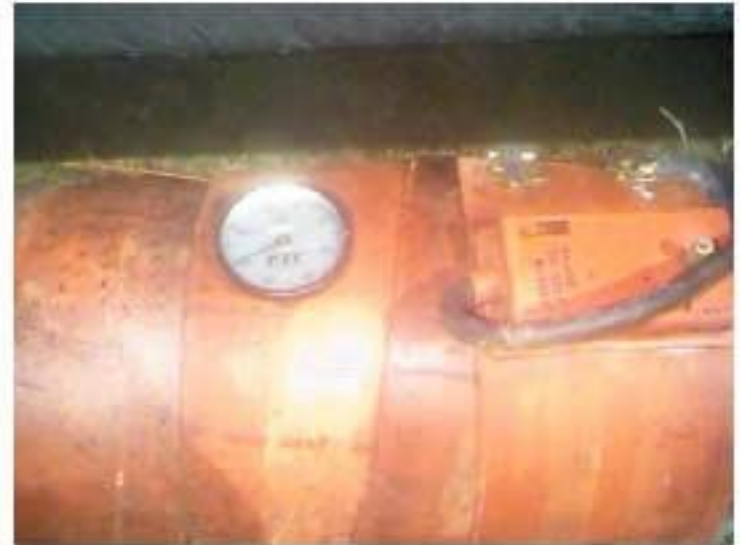
## Curado de la resina con manta térmica

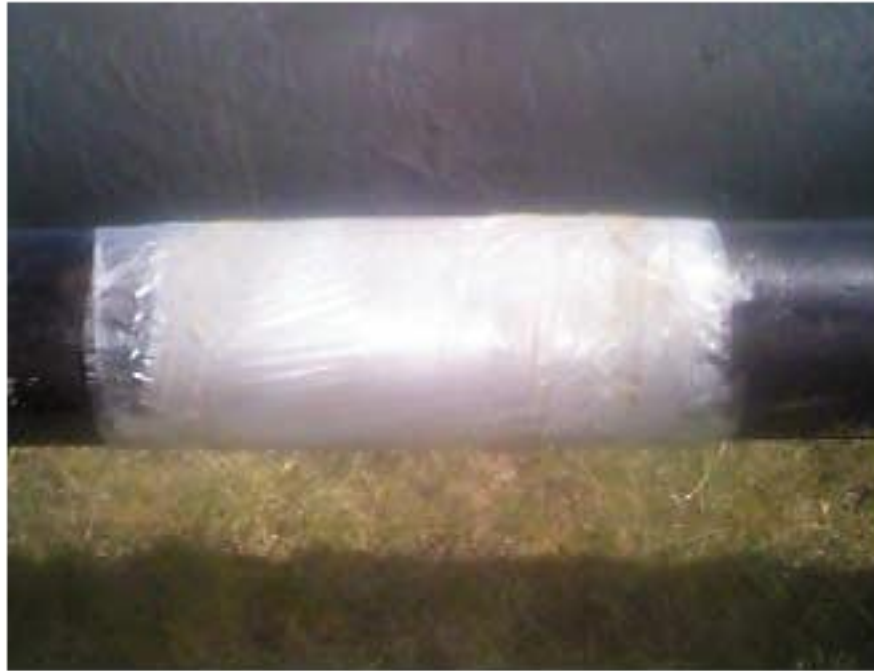
# Falla reparada con SISTEMA ARMOR PLATE
